Wasserrückhaltung in den Feuchtwäldern des Drömlings

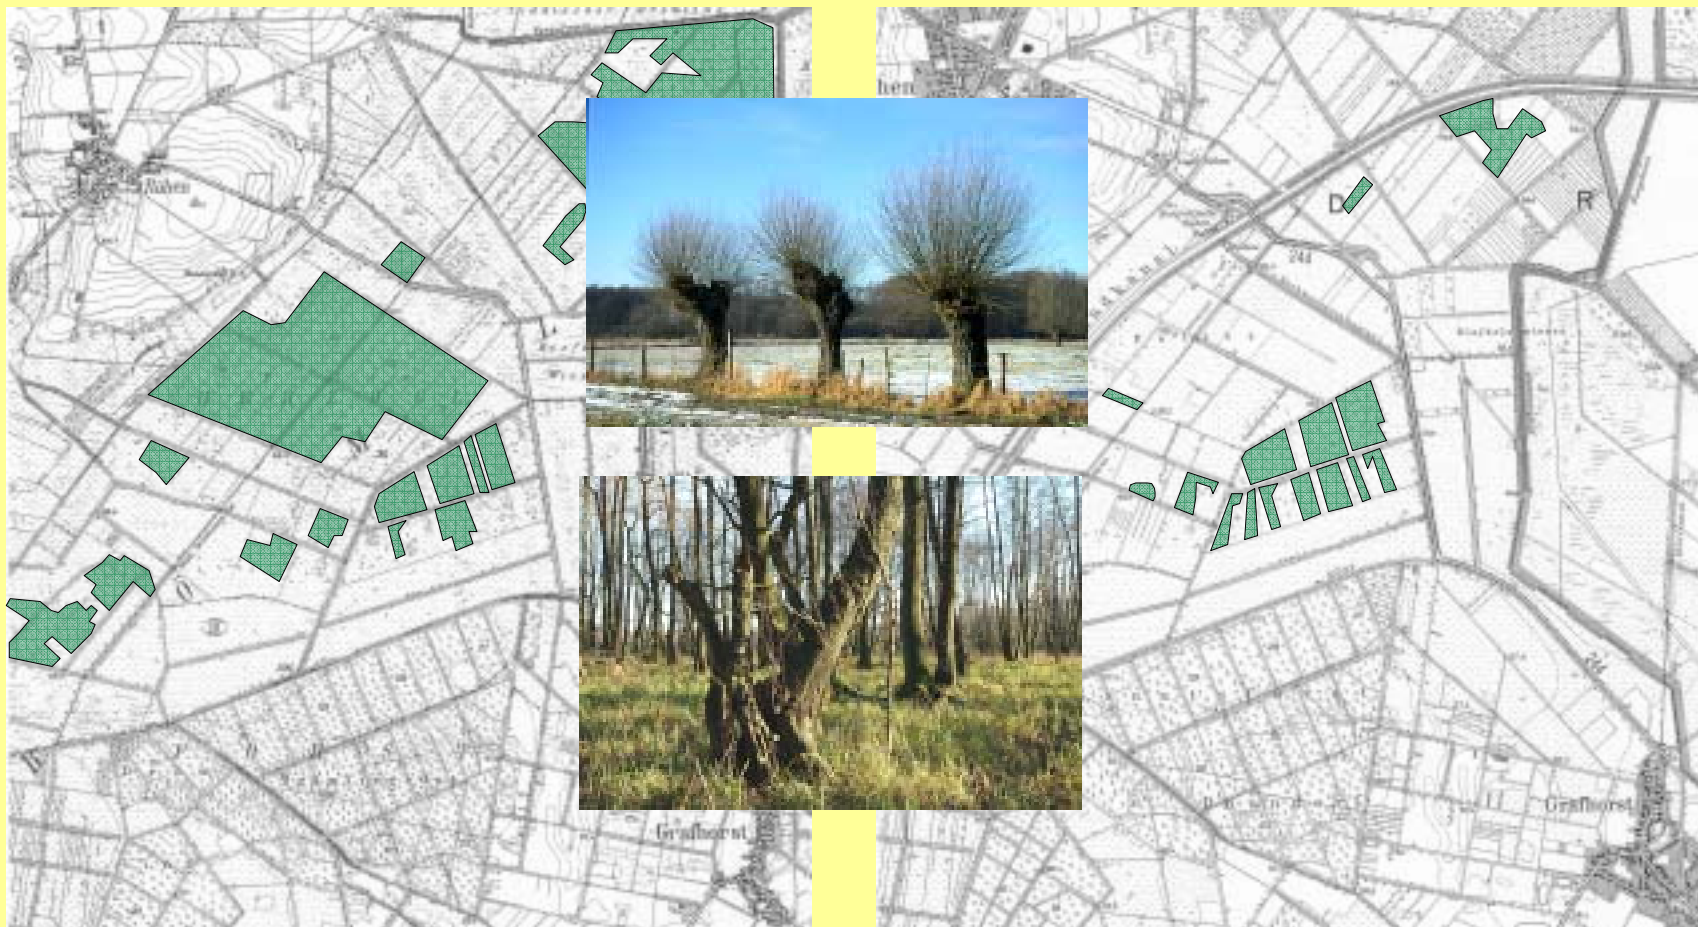
Karten-Nr.: 4-1

Kulturhistorische Nutzung

1900

1978

Nutzungen

- Acker
- Weihnachtsbaumkulturen
- Grünland
- Brachen
- Kleingehölze
- Waldflächen
- Gewässer
- Verkehrsflächen
- Siedlungsbereich

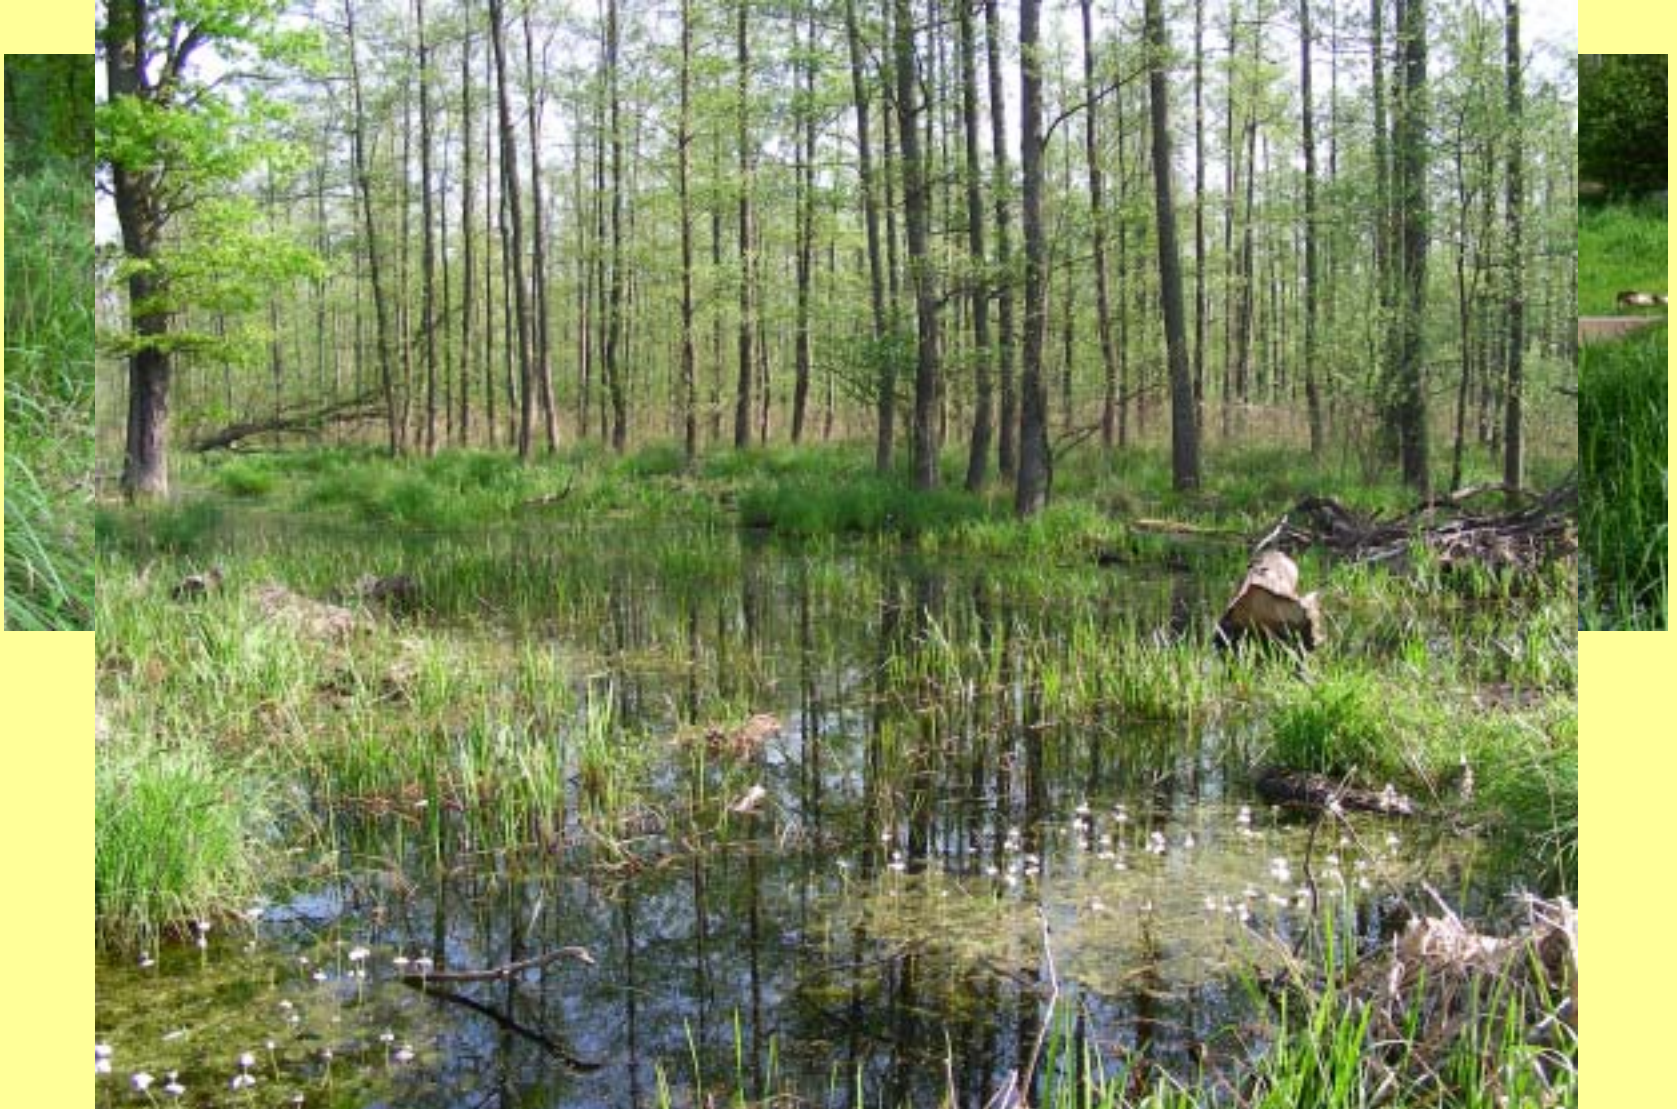
Maßnahmen

Regulierter Grabeneinstau

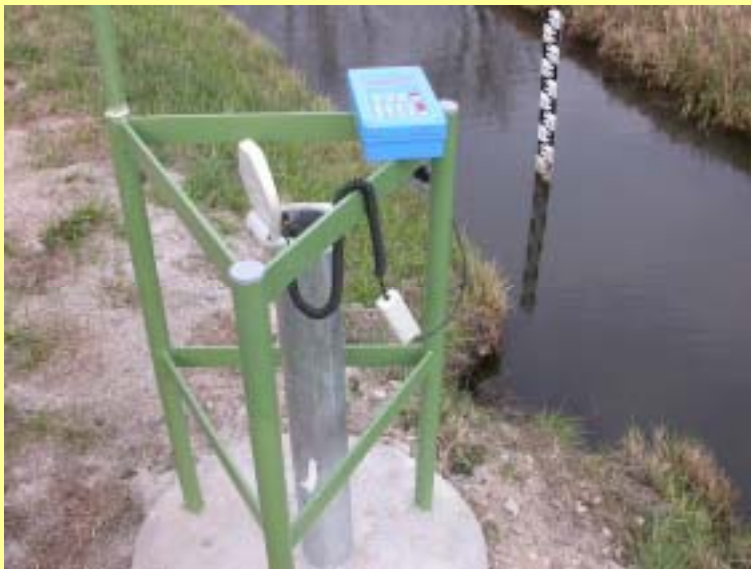
Beweissicherung der wasserwirtschaftlichen Maßnahmen

Elektronische
Datenaufzeichnung

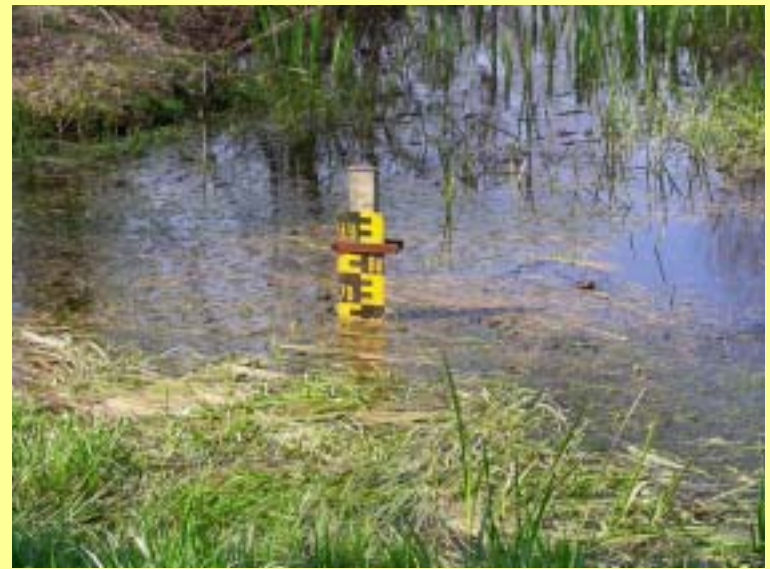
Händische
Datenaufzeichnung

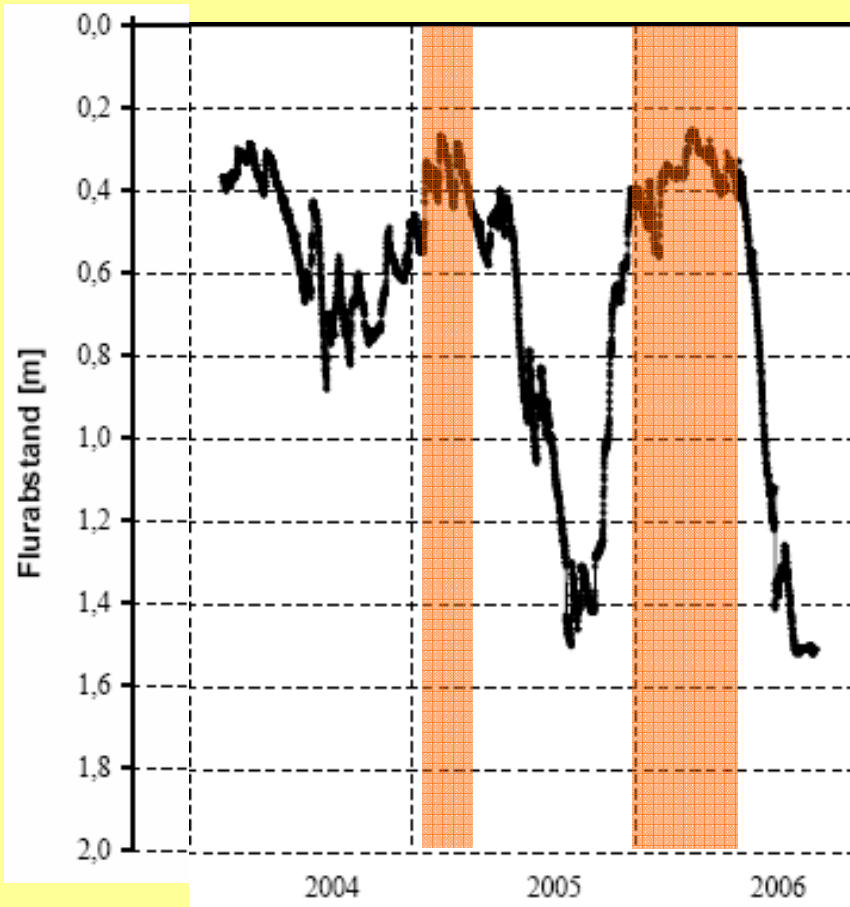
GGbM 7

Beweissicherung der wasserwirtschaftlichen Maßnahmen
